リモデル事例シート

主なリモデル空間	外壁塗装・防水工事
タイトル	綺麗に！
会社名	(合)サノハタ
会社所在地	うるま市 赤道
担当者名	豊見里

物件概要	イニシャル(お施主様名)	S	邸
	お施主様の家族構成	2	人
	住宅形態	2階建て	
	築年数	40	年
	リモデル面積	m ² →	m ²
	リモデル日数	30	日
リモデル費用	180	万円

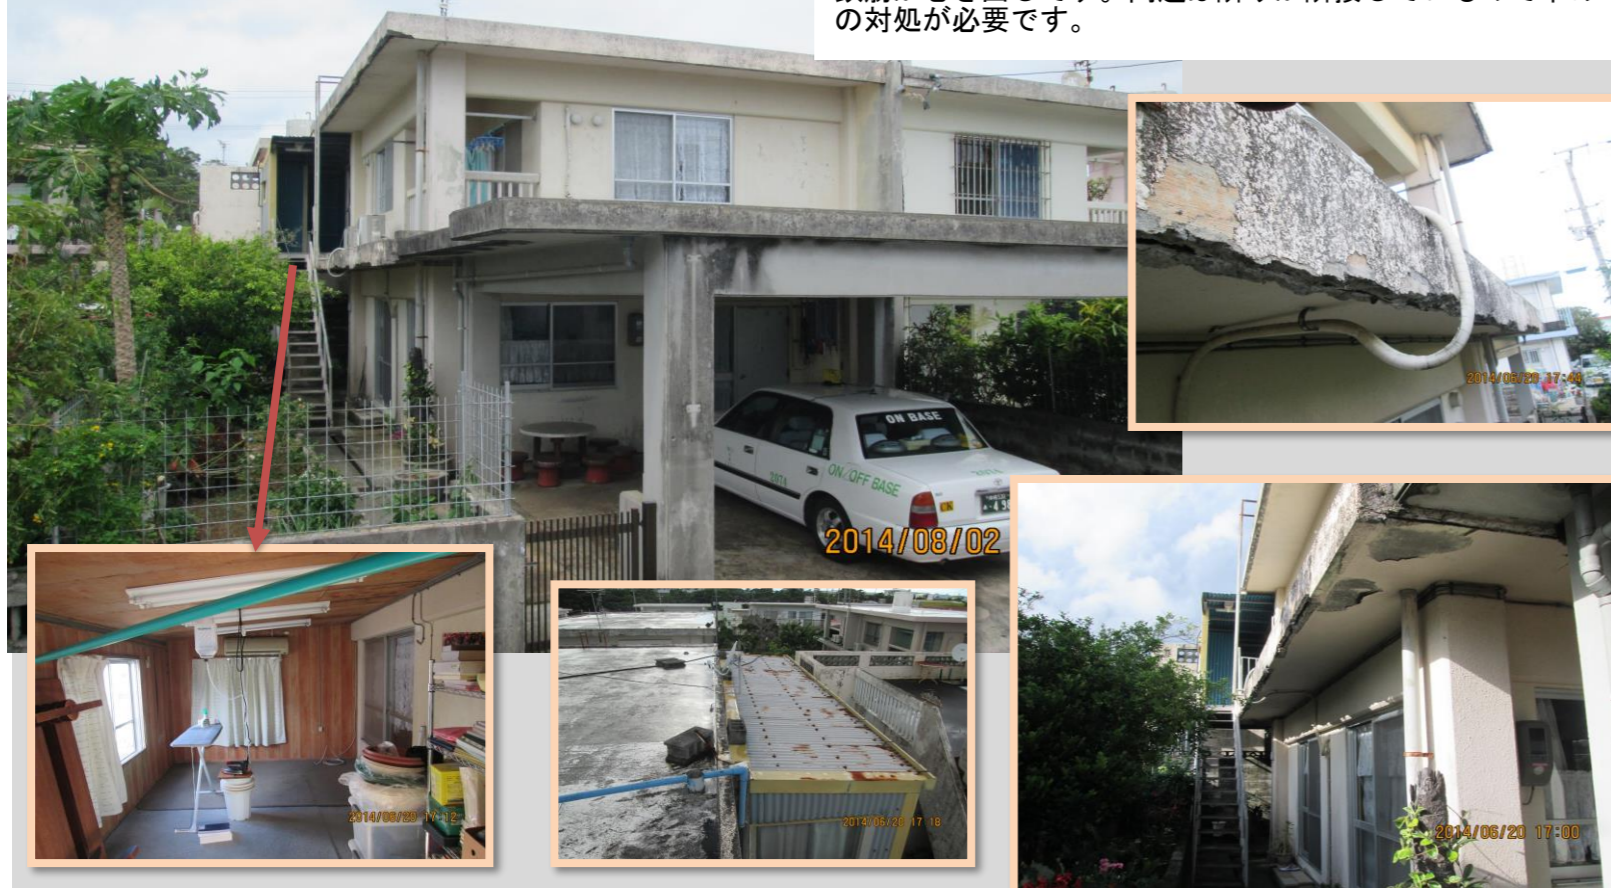
Before ●リモデル前

<写真の説明>築40年以上の建物で昔の海水の混ざった砂で建てられたそうです。一度もリフォームはしておらず増築しています。防水もしていないので軒下は爆裂し、鉄筋がむき出しです。問題は隣りが隣接しているので早めの対処が必要です。

リフォームは何社か見積りを取ったほうがいいですね。金額がどこも違いますよ！同じ条件で工事費を比較してみましょう！軒下は修復するより切り取って水切りをつけましょう。屋上の防水も大事ですが、ベランダもやっておかないとまた同じ事になります。
