リモデル事例シート

主なリモデル空間	浴室
タイトル	グッバイ！タイル
会社名	(合)サノハタ
会社所在地	沖縄市 美里
担当者名	西元

物件概要	イニシャル(お施主様名)	T	邸
	お施主様の家族構成	4	人
	住宅形態	2階建て	
	築年数	35	年
	リモデル面積	m ² →	m ²
	リモデル日数	7	日
リモデル費用	40	万円

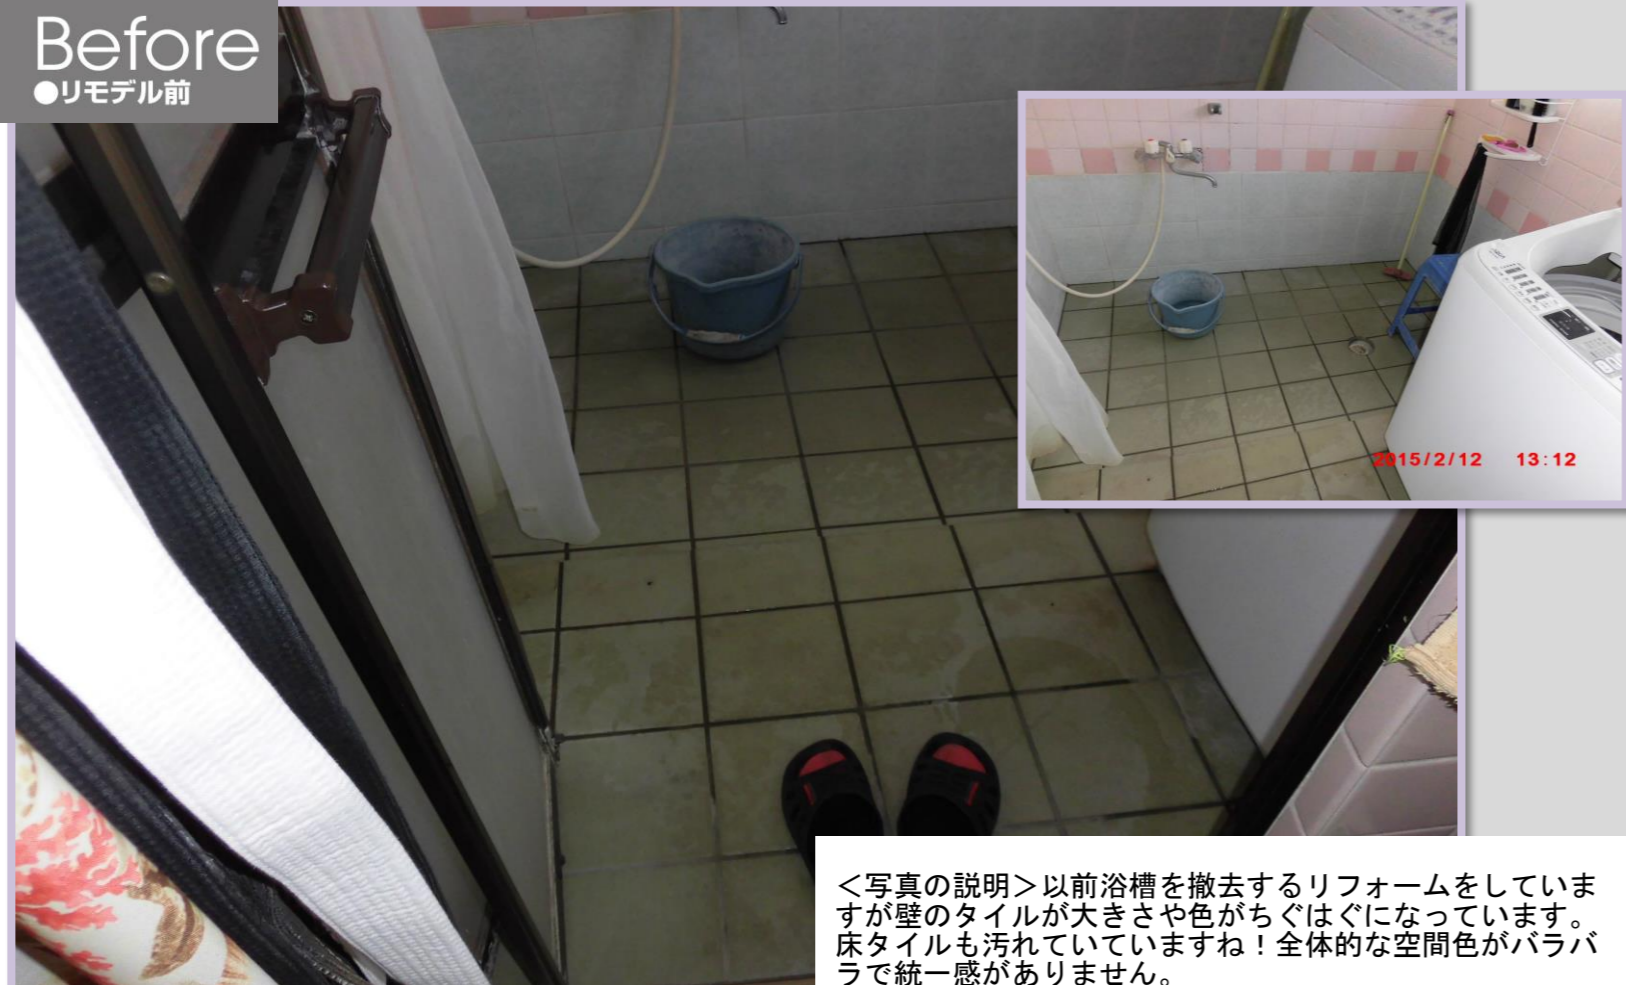
Before ●リモデル前

<写真の説明> 以前浴槽を撤去するリフォームをしていますが壁のタイルが大きさや色がちぐはぐになっています。床タイルも汚れていますね！全体的な空間色がバラバラで統一感がありません。

在来工法と言って、タイルではなく浴室用のパネルを壁にしてユニットバスのように仕上げます。タイルがしっかりしているので壁は問題ないですが床のタイルは取らなくてはなりません。代わりに新しい商品でユニットバスのように見えるものがあるのでお勧めします。

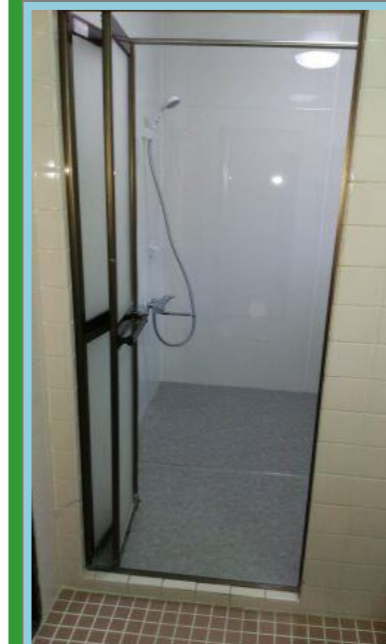
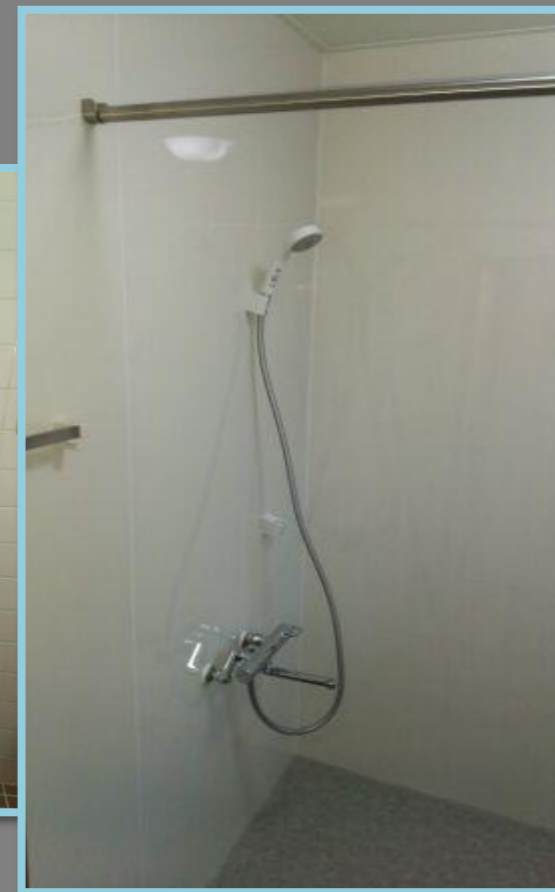
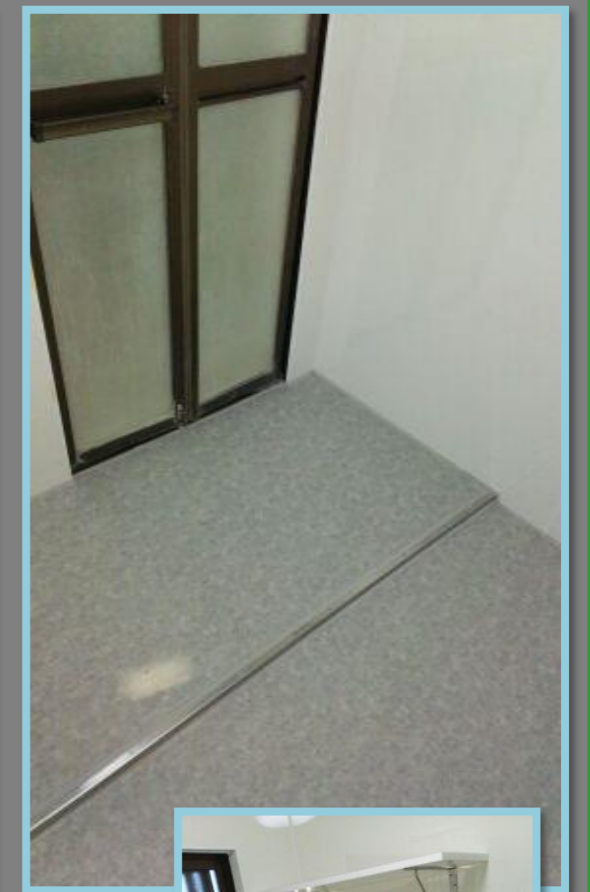
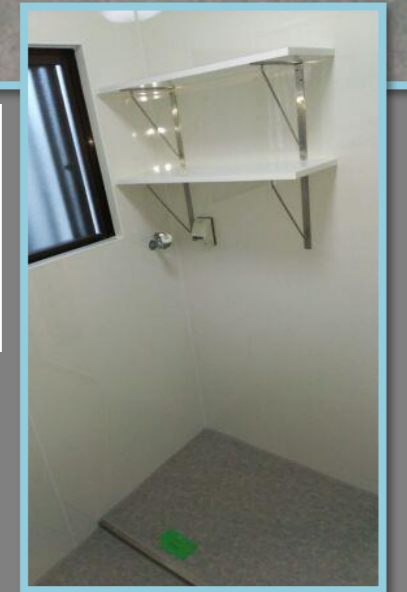
After ●リモデル後

<写真の説明> 在来工法で各部材を受注しました。壁はアイカのセラーでパネル仕上げになっています。床はタイルではなくバスナリアルという商品です。クッション性のあるフロア材のようなものですが掃除もしやすくタイルより冷たくないので踏み心地もいいです。ユニットバスの床みたいに綺麗になります。段差があるのでステンレス製の水切りを取付ました。シャワー水栓は位置を替えサーモスタッドにしています。洗濯機の上とコーナーに水に強い材料の棚を設置しています。

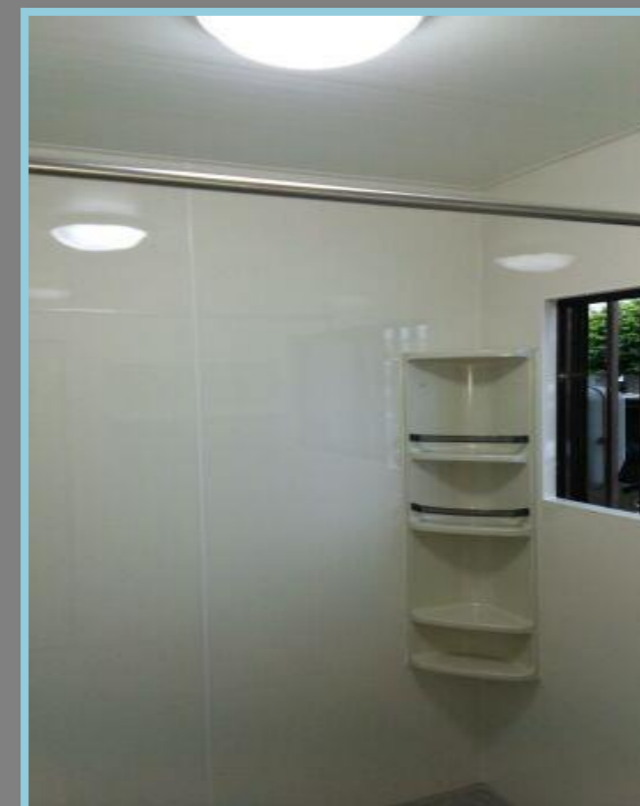
シャンプーや歯磨きなど必要なものが置けるので便利です。ネジ等は使わずに固定しました。ポールは着脱式になっています。
